POLITECHNIKA KOSZALIŃSKA

ROZPRAWA DOKTORSKA

**Analiza defektów powierzchniowych wybranych obiektów budowlanych  
z wykorzystaniem technologii naziemnego skaningu laserowego**

**Analysis of surface defects of selected building structures  
utilizing terrestrial laser scanning technology**

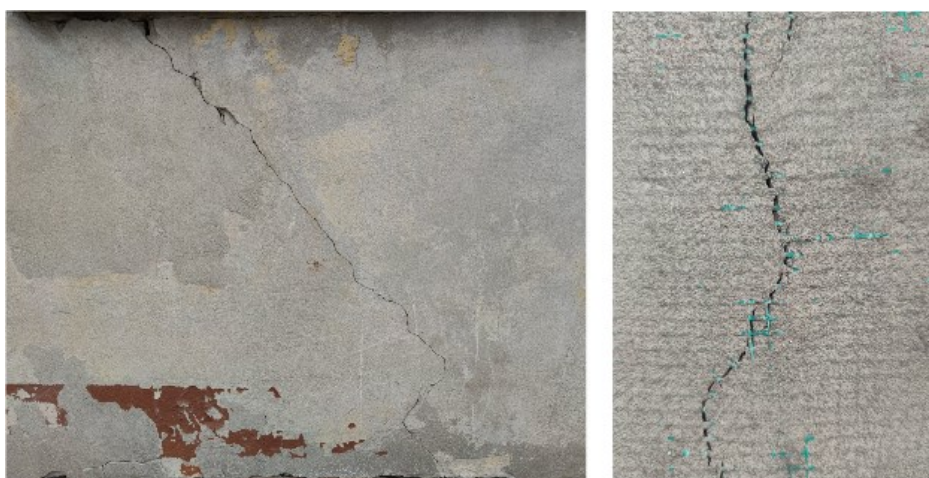
**Rys. 8.** Obiekt badań I etapu programu badawczego - przykładowe pęknięcia powierzchni ścian obiektów budowlanych.

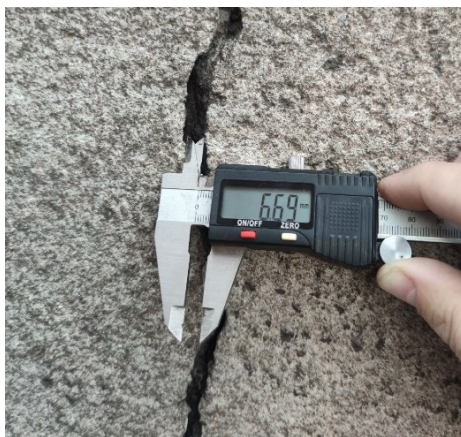
**Rys. 14.** Fotografia analizowanego pęknięcia; obiekt 3 [99].

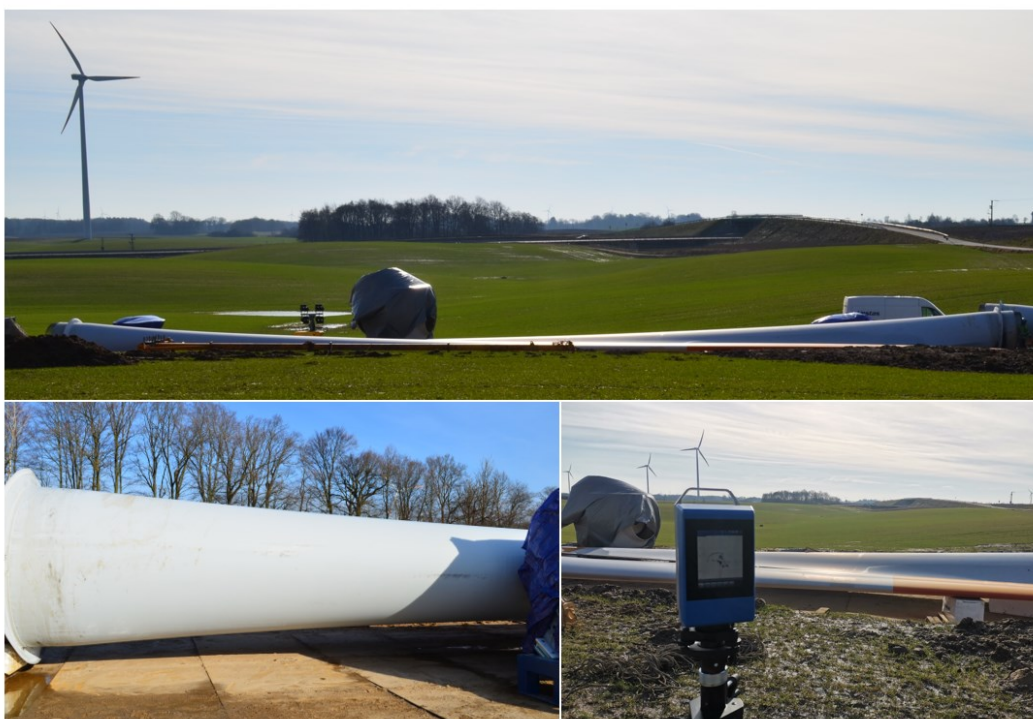
**Rys. 22.** Obiekt badań w Zadaniu 2. – fotografia skanowanych łopat turbin wiatrowych [114].
